# SOB UM SOL INCLEMENTE CONSERVAÇÃO E RESTAURO DE UM PAINEL DE AZULEJOS DO SÉC. XVIII E SUA APLICAÇÃO EM ESPAÇO PÚBLICO

**Teresa Pinto Silva**

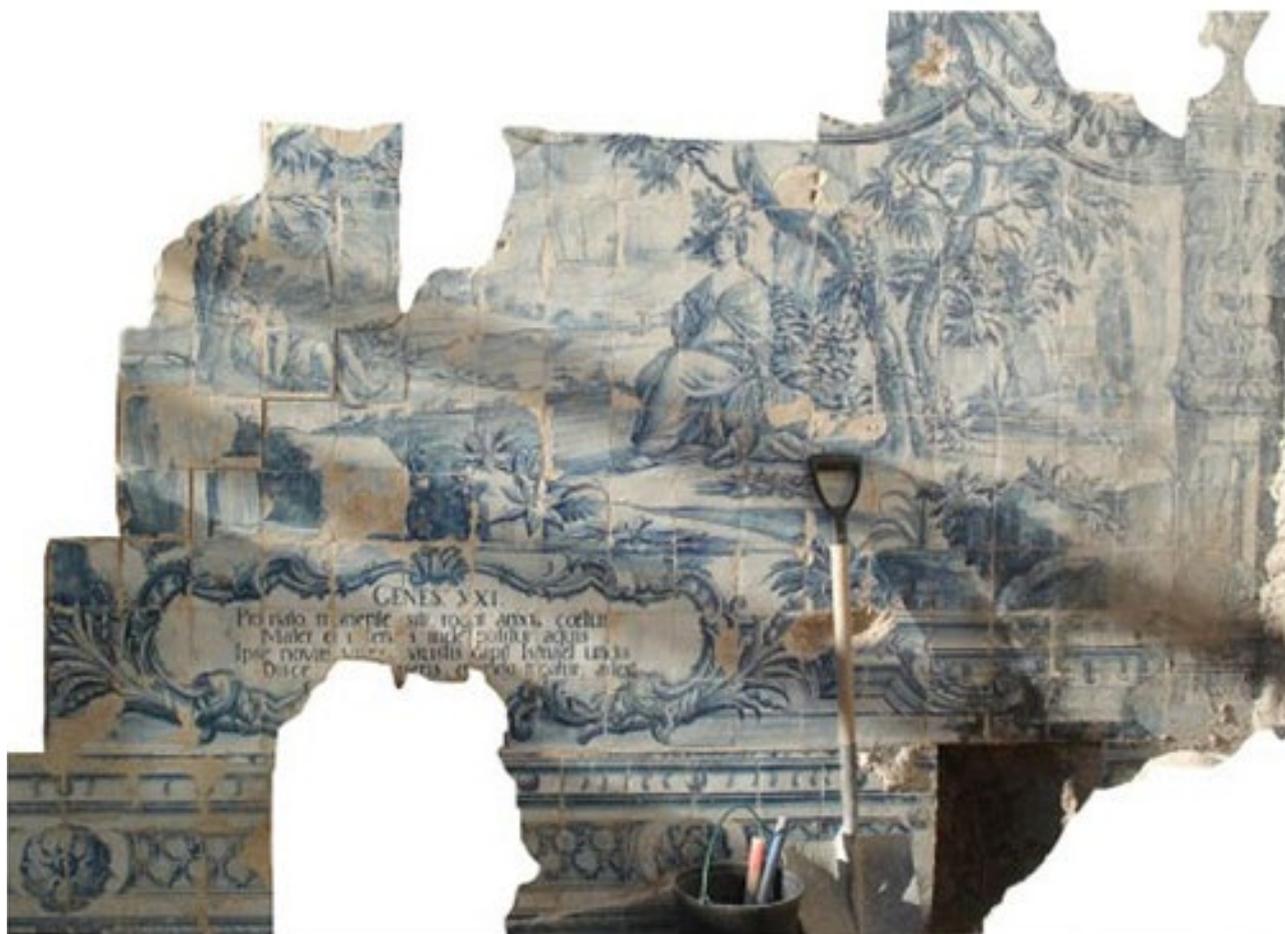
Fig.1 · Painel de azulejos no local de origem. (foto de Teresa Pinto Silva)

Do ponto de vista da conservação podemos considerar que o painel apresentava um mau estado de conservação; resultado do tempo e local onde permaneceu tantos anos, com a agravante do modo como chegou até nós. A profundidade e dimensões das lacunas e falhas de vidro encontradas por todo o painel, evidenciam um aspecto esteticamente corrompido. Conjuntamente a estes factores, o painel encontrava-se colocado em argamassas muito carbonatadas, sem espaçamento de juntas entre os azulejos, dificultando bastante o trabalho de remoção dos azulejos e promovendo, na zona de junta, a degradação da matéria cerâmica e do vidro.

O corpo cerâmico destes azulejos é algo heterogéneo, podendo observar-se inclusões de diferentes tipos de pasta, o que lhe confere alguma fragilidade. Trata-se de um painel de manufactura pouco cuidada, também visível pela reduzida espessura da camada vítrea. A fraca aderência desta camada à chacota em muito contribuiu para a aceleração da degradação pela perda de vidro.

A superfície vidrada apenas apresentava sujidades superficiais e inerentes ao local onde permaneceu tantos anos, e algumas marcas de escorrências de argamassa de cimento. Alguns azulejos apresentavam linhas de craquelé, enegrecido, por deposição de sujidades.

As patologias mais evidentes do painel, como referido, são as grandes lacunas, falhas de vidro e fracturas.

A primeira fase de todo este processo foi a remoção dos azulejos do local de origem. Para tal, as juntas foram abertas usando uma rebarbadora, com um disco de 1mm de espessura, com o fim de facilitar a remoção dos azulejos da argamassa de suporte, e para evitar o destacamento dos vidrados fragilizados, nas zonas de junta. Com a conclusão desta fase, e após a remoção de todos os azulejos, estes foram acondicionados em caixotes e transportados para *atelier*, a fim de se proceder à segunda fase do tratamento.

A primeira etapa do tratamento de conservação e restauro do painel, em *atelier*, foi a limpeza, processo que se baseia na remoção de qualquer matéria orgânica ou inorgânica que se encontre depositada no objecto cerâmico, desde que não faça parte da sua composição original. Pretende-se, assim, obter a estabilidade física e química do conjunto. Os materiais e métodos escolhidos no processo de limpeza variam, consoante o tipo de sujidade que se pretende remover, a sua quantidade (muito/pouco suja) e a forma como se encontram depositadas (superficiais/profundas). Uma vez que a sujidade da superfície vidrada era, apesar de tudo, superficial, utilizou-se um método de limpeza simples, com uma solução constituída por partes iguais de água destilada e álcool etílico e umas gotas de detergente neutro. Foi feita uma pequena limpeza por via mecânica, em zonas vidradas, principalmente onde se encontravam depositadas argamassas e vestígios de cimentos. A limpeza das zonas de tardo foi um pouco mais morosa e complicada, tendo em conta a espessura da argamassa que se manteve no tardo do azulejo

Para as colagens de fragmentos, tendo em atenção as características do adesivo e a sua compatibilidade com o tipo de pasta cerâmica, a reversibilidade e propriedades físicas, foi escolhida uma resina acrílica, Paraloid B-72®, para aplicar sobre as superfícies de fractura. A fase de preenchimentos de falhas de vidro e lacunas, corresponde à fase de restauro, finda a de conservação.

No painel em tratamento foram utilizados dois tipos de preenchimentos diferenciados: o designado «restauro a frio» – com a utilização de materiais sintéticos e pré elaborados – e o «restauro a quente» (ESTEVES, SILVA 2012) – com a manufactura de elementos cerâmicos em falta. Os azulejos manufacturados

Para o preenchimento de lacunas de pequena dimensão utilizou-se o gesso de dentista. Para as falhas de vidro, optou-se pela aplicação de massa de preenchimento à venda no mercado, em forma de pasta pronta a usar.

A integração cromática é a última fase deste processo de tratamento, a que o painel foi sujeito. É uma fase facultativa e que se justifica apenas num sentido estético, facilitando a leitura da peça. Para completar o tratamento foi aplicada uma cera microcristalina, conferindo brilho semelhante ao original. Terminado o tratamento de conservação e restauro, o painel foi preparado para ser colocado em suporte móvel de acrílico. Deste modo, a qualquer momento há a possibilidade de transporte do mesmo para outro local.

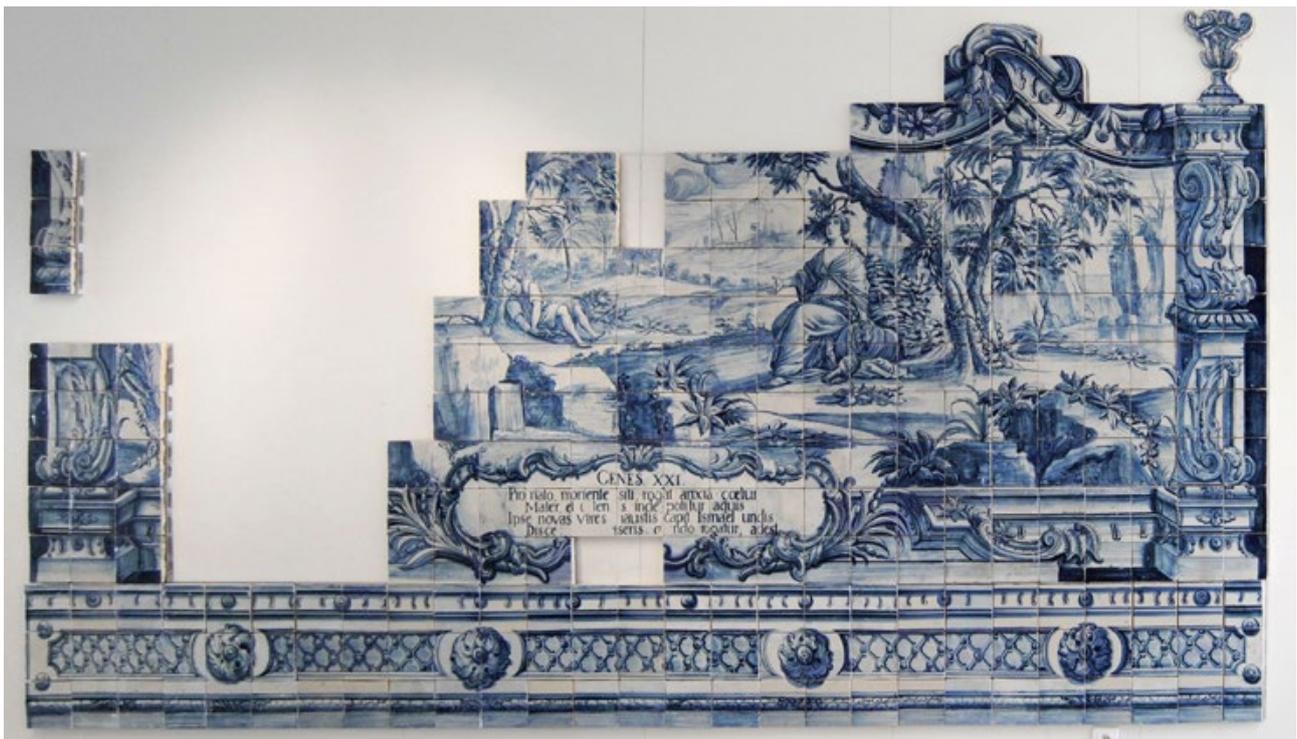
Importa referir que a direcção da Escola Gil Vicente, desde logo, mostrou grande disponibilidade em encontrar um local visível e adequado para a colocação do painel nas suas instalações. Desta forma, enquadrava-se o achado arqueológico no sítio, no processo arqueológico e no tratamento de conservação e restauro. O painel foi montado num suporte parietal, no percurso de acesso ao bar e refeitório da escola, perto da sala de professores e biblioteca.

Fig.2 - Painel colocado no espaço escolar. (foto de Teresa Pinto Silva)
