ALGUNS CASOS DE ATITUDES ICONOCLASTAS EM PINTURA MURAL

SOME SITUATIONS OF ICONOCLASTIC ATTITUDES IN MURAL PAINTING

Joaquim Inácio Caetano

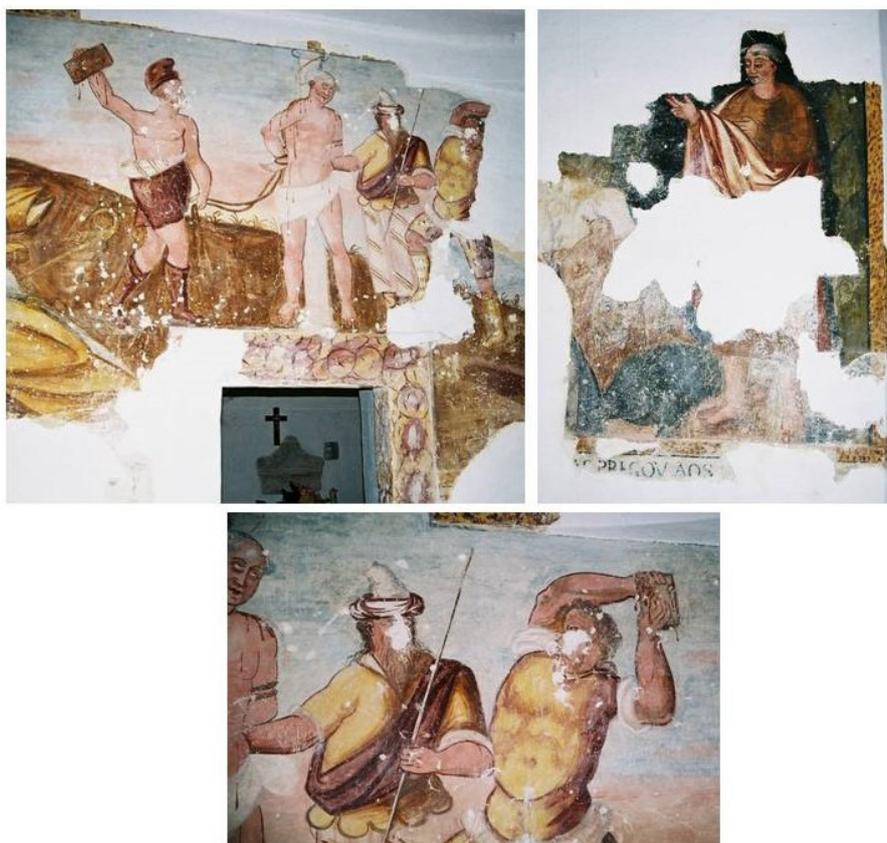
Fig. 02. Ermita de S. Brás, Portel. Cenas da vida do santo e pormenor da cena do Martírio de S. Brás (fot. Joaquim Inácio Caetano).

Podemos observar outro caso de vandalização de pinturas com intenções idênticas na Ermida de S. Brás de Portel onde, na capela-mor, estão representadas duas cenas da vida deste santo [fig. 02]. Do lado da Epístola, a cena representa o santo em frente de uma gruta e rodeado de animais selvagens doentes que o consultam; no lado oposto está representado um dos martírios a que foi sujeito devido à perseguição de Diocleciano aos cristãos, vendo-se S. Brás desnudado e atado a uma coluna, enquanto três algozes o ferem com cardadeiras.

Estas pinturas encontravam-se cobertas por várias camadas de cal e, aquando da sua remoção¹, percebeu-se que a pintura se encontrava em bom estado de conservação com excepção da existência de algumas lacunas localizadas nas cabeças das figuras que ladeiam o santo [fig. 02]. Numa observação de pormenor, nota-se que foram provocadas por pancadas feitas com um objecto de forma circular, originando a queda do reboco conjuntamente com uma ligeira depressão onde este não chegou a ser demolido

11111111. A intervenção foi feita entre os anos de 2004 e 2007, durante os Cursos de Técnica da Pintura a Fresco do Campo de Conservação e Restauro da Rota do Fresco, promovidos pela AMCAL – Associação de Municípios do Alentejo Central.

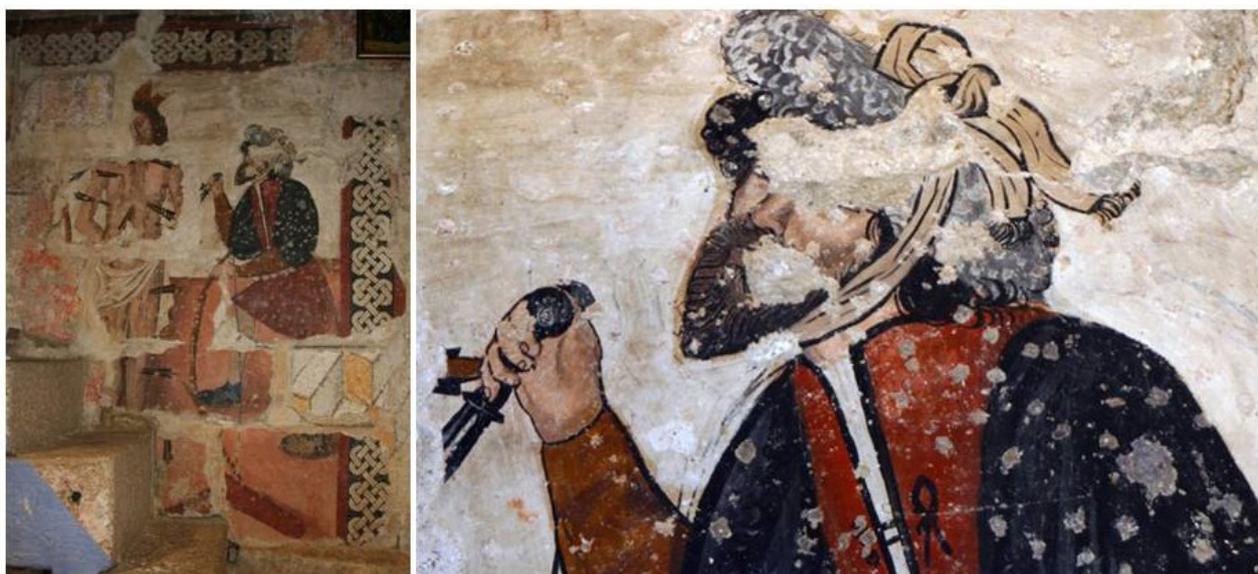
Fig. 03. Igreja de S. Pedro, Marialva. Martírio de S. Sebastião e pormenor.

Temos outro caso semelhante na Igreja de S. Pedro de Marialva, de Mêda, onde, numa representação do *Martírio de S. Sebastião*, o arqueiro à esquerda do santo apresenta duas lacunas localizadas na cabeça resultantes de vandalismo [fig. 03]. Apesar da pintura se encontrar com outras lacunas, estas têm dimensões e aspecto diferentes, estendendo-se pela restante área

da composição, como resultado de uma picagem para assentamento de um reboco. Tendo em conta o bom estado de aderência do reboco ao suporte, aquelas lacunas só poderiam ter sido provocadas por pancadas com um objecto.

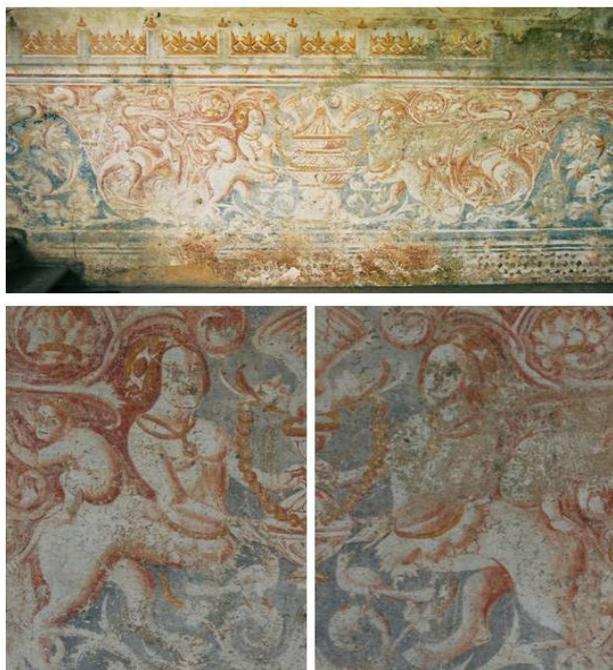
Fig. 04. Casas Pintadas, Évora. Friso de grotescos e pormenores (fot. Joaquim Inácio Caetano).

Mas nem sempre este tipo de danos é infligido nas personagens que são identificadas como os “maus”. Nas pinturas das Casas Pintadas em Évora (Caetano, 2006; Ramos, 2014), num belíssimo friso de grotescos na zona de lambrim [fig. 04], podem observar-se, entre elementos vegetalistas, *putti* e pequenos animais, figuras femininas híbridas com o torço desnudo e toucado renascentista, que se afrontam com uma taça de perneio. Algumas destas figuras têm os olhos riscados perdendo-se, assim, a expressão do olhar [fig. 04]. Este caso poderá estar relacionado com a crença de que a mulher é fonte de pecado, de sedução e também porque tantas vezes o diabo é representado pela mulher.

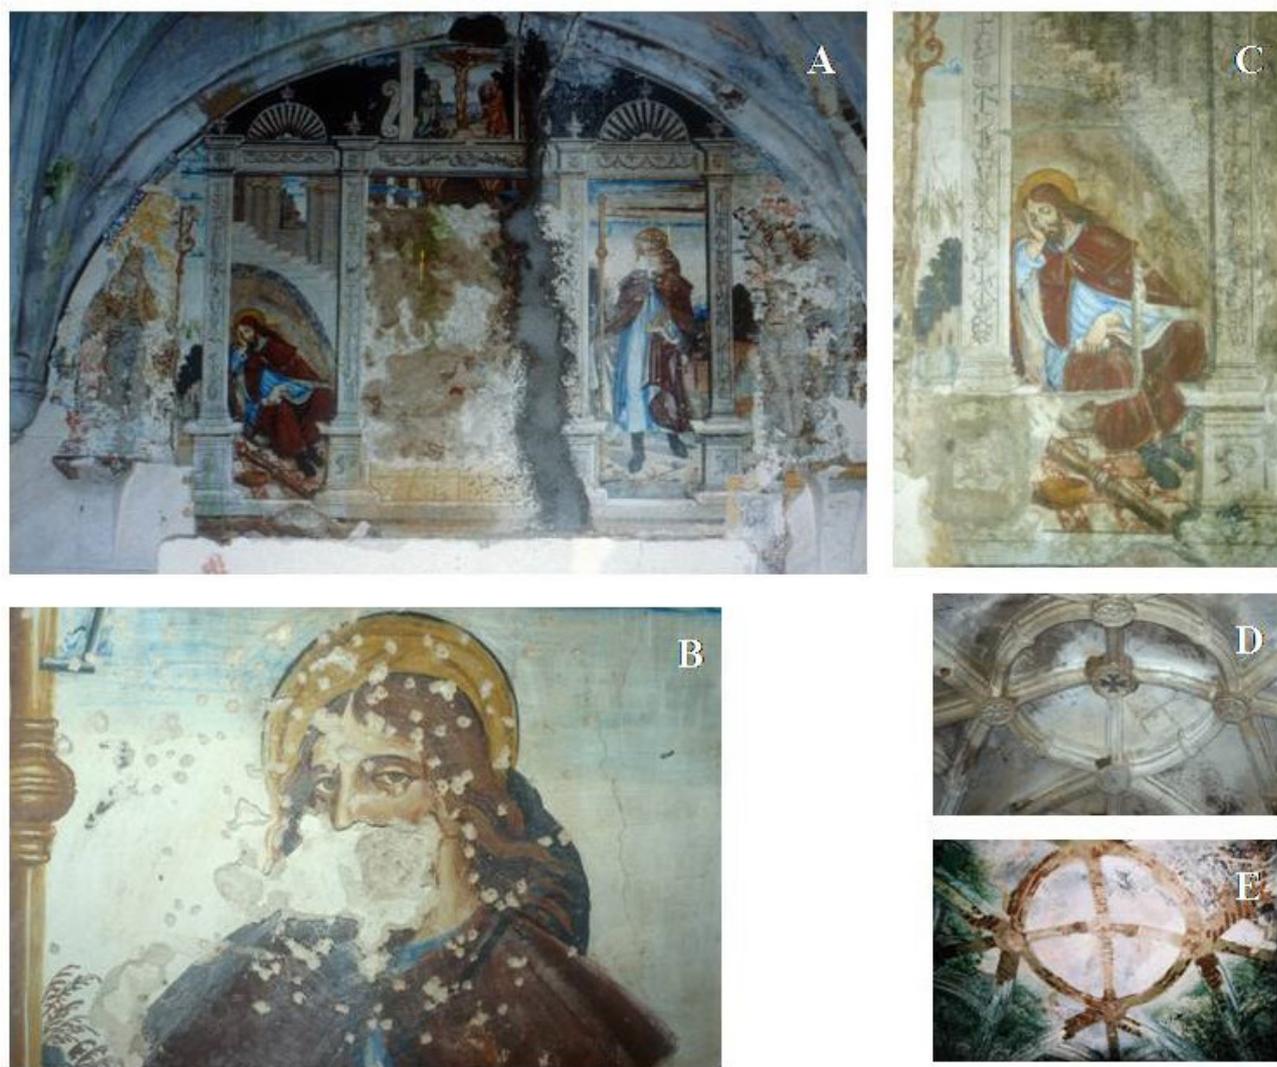
Fig. 05. Ermida de Santo Aleixo. Pintura da parede fundeira da capela-mor e pormenores (fot. Joaquim Inácio Caetano).

A pintura a fresco que reveste a parede fundeira da capela-mor é dos melhores exemplares da pintura renascentista alentejana, datada de 1531. A composição consiste num retábulo fingido com a representação de várias cenas da vida do orago, ladeado pelas representações de S. Brás do lado do Evangelho e por S. Sebastião do lado contrário [fig. 05A]. Possivelmente, pela frustração de não ter matado nenhuma peça de caça, algum caçador que por ali andou, serviu-se da cabeça do santo como alvo. Na primeira vez que visitámos esta igreja, na década de 80, havia ainda alguns bagos de chumbo inseridos no reboco, com a destruição total da zona inferior do rosto devido à maior concentração de chumbo [fig. 05B].

O total abandono desta igreja tem facilitado este estado de ruína e devastação. Apesar da Câmara Municipal ter tentado evitar mais actos de vandalismo, com a colocação de porta no acesso pela sacristia fechada com cadeado, pois a entrada principal já estava entaipada, as tentativas de roubo da pintura, com a consequente destruição, continuaram. Sim, porque o painel central da composição foi roubado, provavelmente nos anos 70. O modo como os bordos da grande lacuna se apresentam, significa que este terá sido cortado com uma picadeira ou outro instrumento de remoção de rebocos, e levado em fragmentos. Mais recentemente, foi furtada a base de uma das pilastras do lado esquerdo e feita uma incisão na composição do mesmo lado com o objectivo de a levar, o que até ao momento não aconteceu [fig. 05C].

Resta acrescentar que também as pedras de fecho da abóbada da capela-mor foram furtados [fig. 05D, 05E], assim como o púlpito e as sepulturas da nave vandalizadas.

Parece-nos que a solução para salvar o que resta deste belíssimo conjunto fresquista passa pelo destacamento da pintura, porque conservá-la *in situ* implicaria também fazer o restauro e conservação do edifício, o que cremos que é inviável.

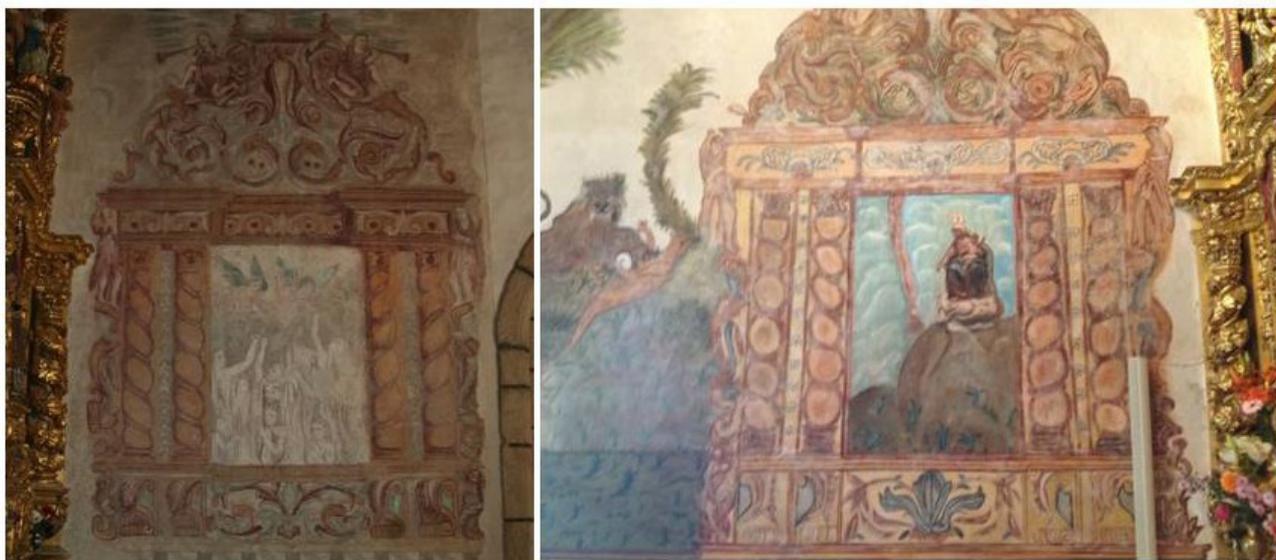
Fig. 06- Igreja de Santa Catarina de Soutilha. Pintura do lado da Epístola e do lado do Evangelho, respectivamente (fot. Joaquim Inácio Caetano).

Na igreja de Santa Catarina de Soutilha, em Mirandela, o pároco apercebeu-se da existência de manchas de cor sob as camadas de cal que cobriam as paredes e pediu o parecer de especialistas que, após sondagens, confirmaram a existência de duas pinturas, uma em cada parede da nave junto ao arco triunfal. Na sequência desta investigação a cal foi removida na parede do lado da Epístola e a pintura restaurada tendo ficado adiada a intervenção na outra pintura². Entretanto houve rotação de párocos na Diocese de Bragança e o novo pároco contratou um “artista” da região para fazer o restauro da outra pintura. O resultado foi de tal maneira mau que as paroquianas, que diariamente acompanharam a primeira intervenção, denunciaram a situação ao antigo pároco, tendo o caso chegado às instâncias superiores que confrontaram o novo sacerdote com a destruição feita. Pouco ou nada havia a fazer tendo em conta o grau de destruição e de repinte que a pintura sofreu [fig. 06].

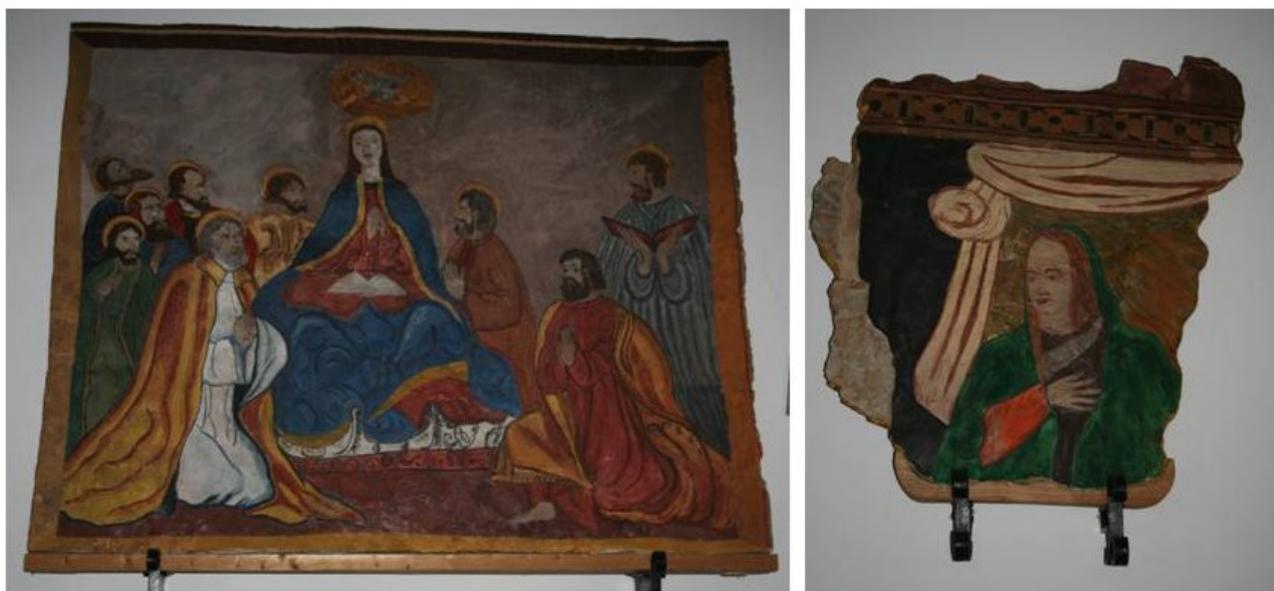
Fig. 07. Igreja de S. Martinho do Peso. Fragmentos de pintura destacados (fot. Joaquim Inácio Caetano).

O caso seguinte diz respeito a uma intervenção na Igreja de S. Martinho do Peso, Mogadouro, onde por trás de um retábulo colateral foram descobertos fragmentos de pintura a fresco do século XVI. Foi contratada uma equipa para fazer o destacamento da pintura, uma vez que o retábulo depois de restaurado voltaria para o seu lugar original. Não temos imagens da pintura antes da intervenção, no entanto, o que está exposto actualmente na igreja é bastante elucidativo da destruição e repinte que

o original sofreu. Seguramente, a equipa que fez este trabalho não estava habilitada para o fazer, porque se o destacamento de uma pintura mural é uma intervenção de alto risco, é-o ainda mais nestes frescos transmontanos porque têm apenas uma fina camada de reboco. Provavelmente a pintura ficou muito destruída e fragmentada com o arranque da parede e o que foi feito foi uma reconstituição de muito má qualidade [fig. 07].

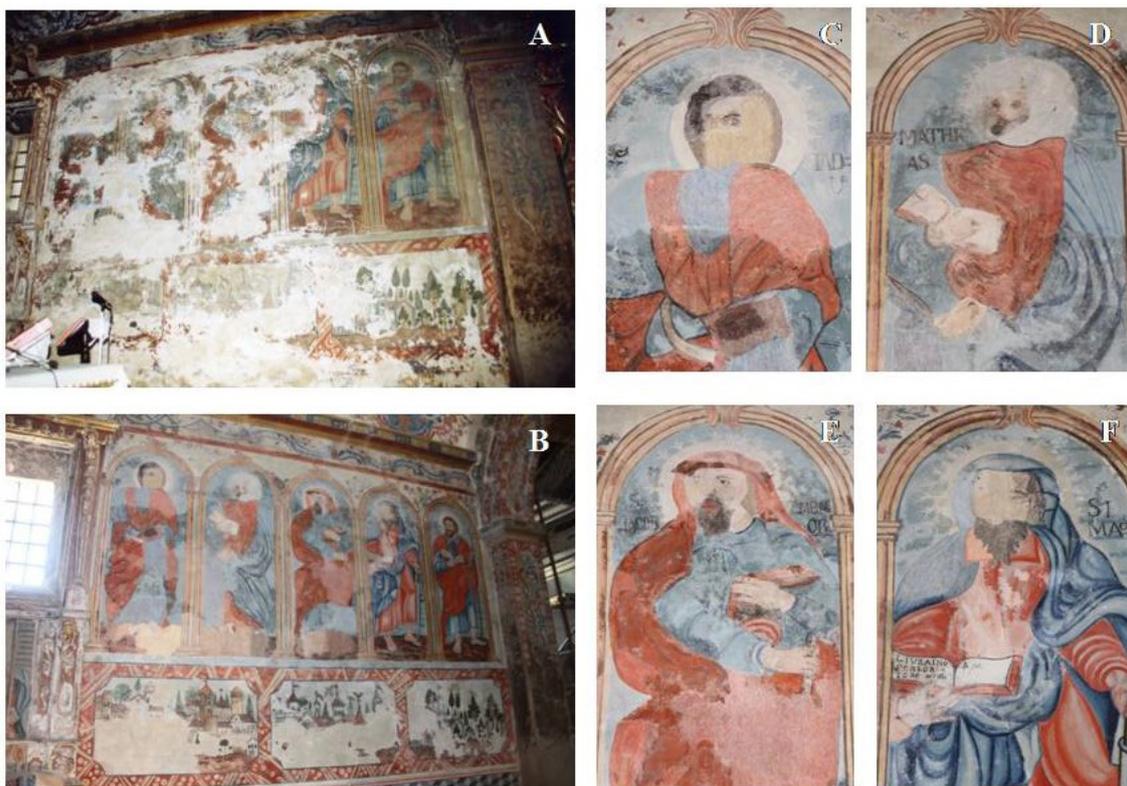
Fig. 08. Igreja de Nª Sª da Expectação de Malhadas. Pintura antes e depois da intervenção e pormenores das figuras após a reintegração cromática.

O alvo da nossa atenção é a pintura da parede Sul da capela-mor, onde estão representados cinco apóstolos; na parede oposta estão pintados outros seis, conjunto datado de 1902 executado por um pintor regional de fracos recursos estilísticos. Devido a infiltrações de várias proveniências, pela cobertura e por ascensão capilar, a pintura apresentava-se muito desgastada e com lacunas da camada pictórica de dimensão considerável [fig. 08A]. A tentativa de reintegração cromática feita na intervenção de restauro das pinturas, pretendeu seguir a técnica chamada de «tratteggio» onde se utilizam, em vez de uma mancha cromática, finos traços de tinta

para dissimular as lacunas e diferenciar as zonas de intervenção do original, com o objectivo de atenuar o impacto visual provocado pelas faltas de pintura.

Quando não existem dados que permitam fazer, com segurança, a reconstituição das áreas perdidas, este é um método aconselhável. No entanto, não basta saber fazer riscos, é preciso saber trabalhar com a cor e perceber o que se pode ou não fazer, para não se criarem «monstros» como os que podemos observar agora na pintura da referida igreja [fig. 08B a 8 F].
